Volumen IX- N° 26 Julio 2025

## Análisis multitemporal de la línea de costa entre La Punta-Callao y DP World con Google Earth (2008-2023)

Ing. Juan Miguel De la Torre Ostos  
Universidad Nacional Mayor de San Marcos  
Correo Electrónico: [jdelatorre@unmsm.edu.pe](mailto:jdelatorre@unmsm.edu.pe)

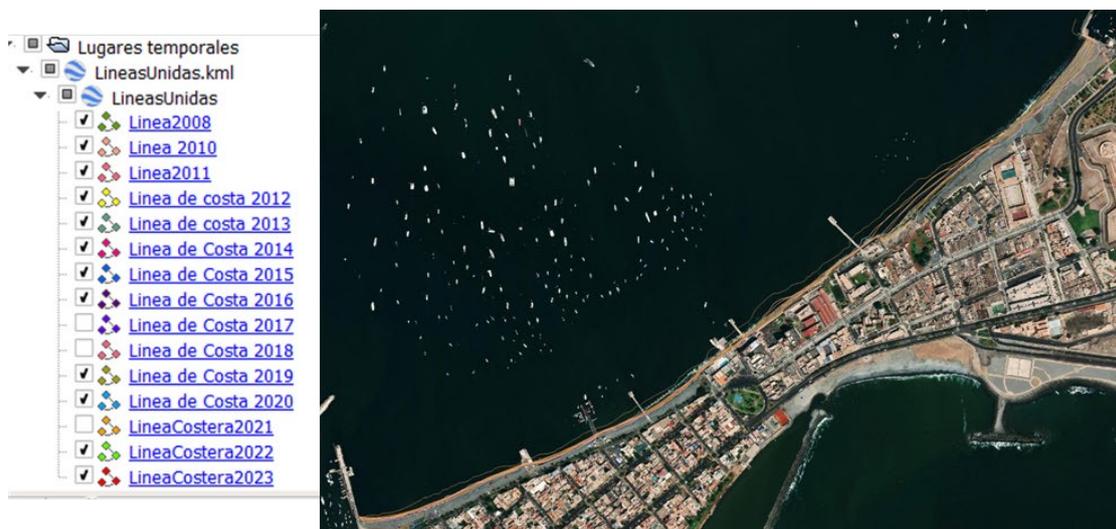
Utilizando Google Earth Pro, se trazaron las líneas costeras correspondientes a cada uno de los años de estudio, basándose en el borde visible del mar en las imágenes satelitales. Cada línea costera fue guardada como un archivo KMZ, lo que permitió su posterior análisis y comparación.

**Figura N° 1:** Superposición de líneas de costa desde el año 2008 a 2023, exceptuando 2009

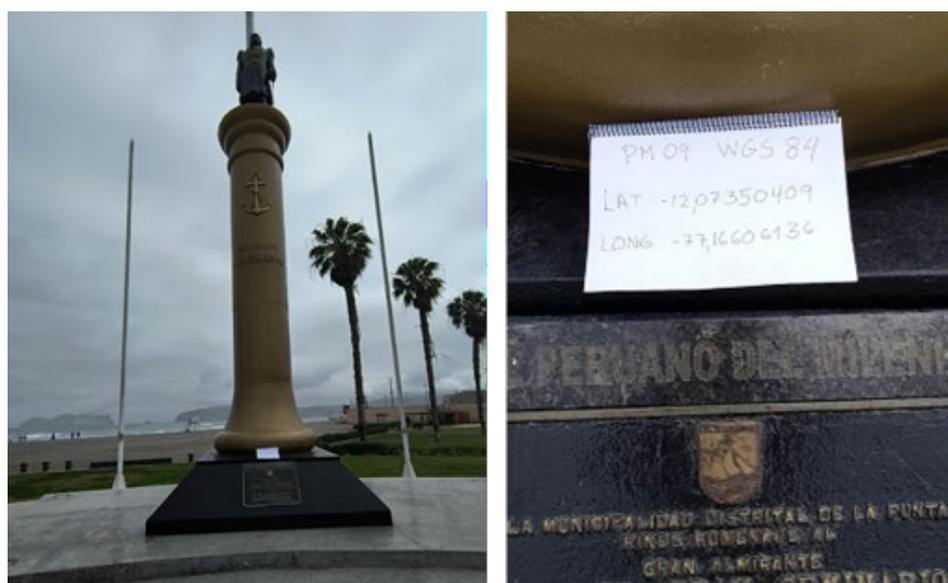
Se insertaron 8 puntos monumentados a lo largo de la costa, los cuales fueron georreferenciados utilizando un GPS diferencial para obtener coordenadas precisas. Estos puntos fueron seleccionados en ubicaciones representativas y fácilmente identificables a lo largo de la zona costera. Posteriormente, los puntos georreferenciados fueron importados a QGIS, donde se verificó su consistencia y fiabilidad en las imágenes históricas, asegurando su utilidad para el análisis comparativo entre los diferentes años.

**Figura N° 2:** Monumentos georreferenciados con un GPS

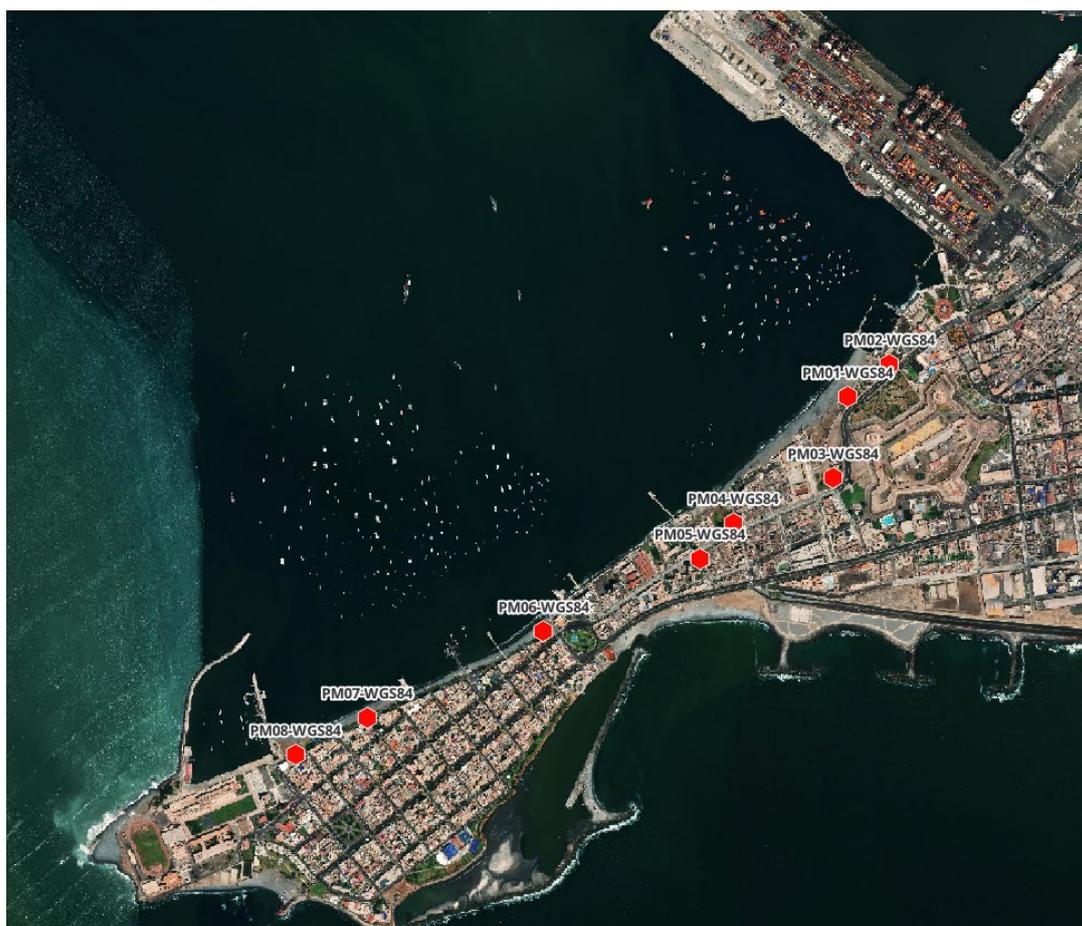
**Figura N° 3:** Monumentos georreferenciados en QGIS

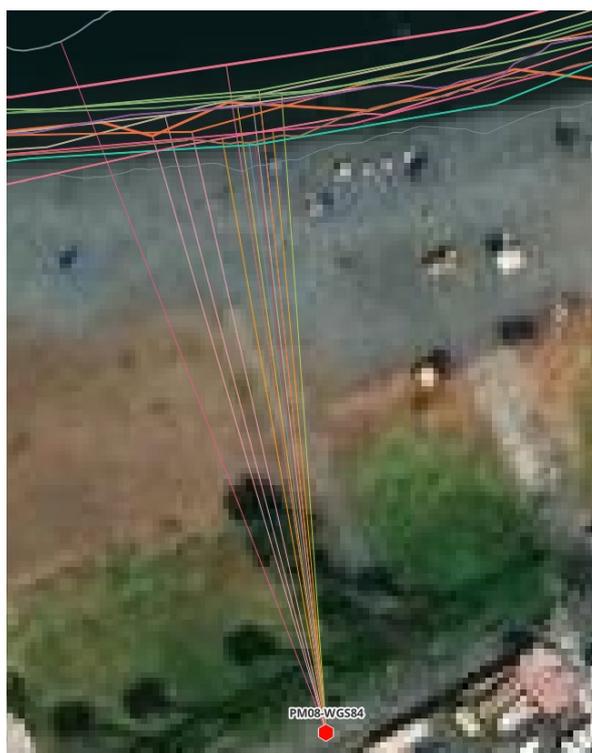
Una vez georreferenciados los puntos monumentados, se procedió a medir las distancias ortogonales desde cada punto hasta la línea costera de cada año de estudio. Para ello, se utilizó la herramienta de medición de distancias de QGIS, garantizando que las mediciones se realizarán de manera perpendicular al borde costero. Este procedimiento permitió determinar las variaciones en la posición de la línea costera a lo largo del tiempo.

**Figura N° 4:** Medición de la distancia entre las líneas de costa y los monumentos

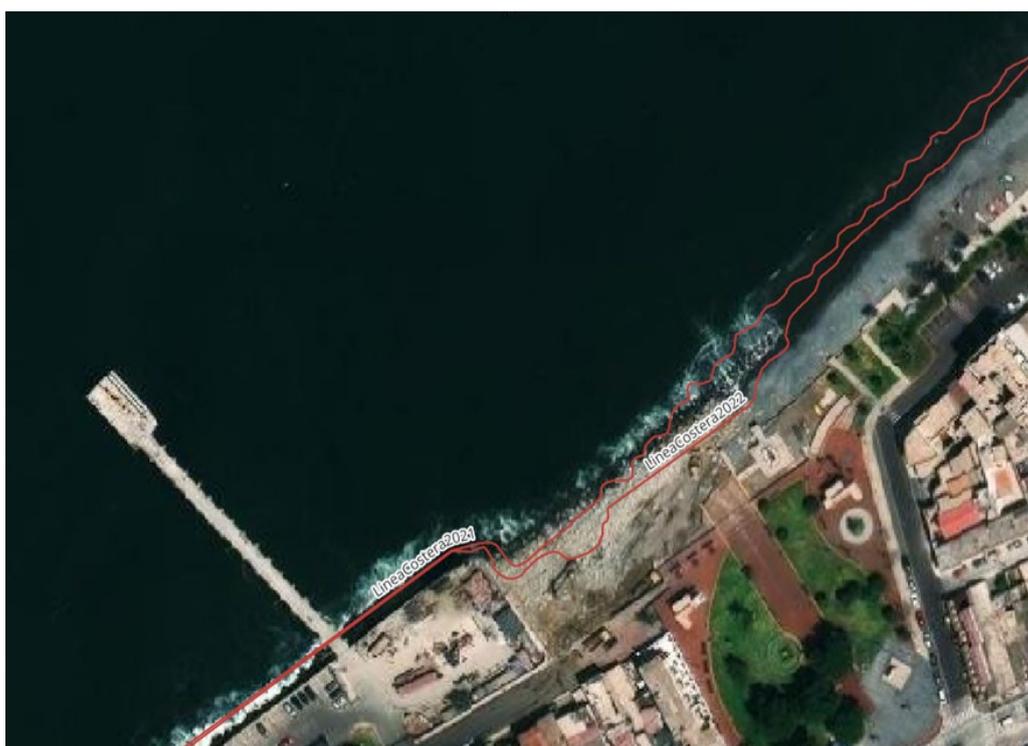
El segundo subproceso implicó la unión de líneas costeras entre años, con el objetivo de captar correctamente los polígonos generados entre las líneas costeras de diferentes periodos de estudio. Para ello, se utilizó la herramienta "Unión de capas vectoriales" de QGIS, la cual facilitó la combinación de las capas vectoriales (shapefiles) de geometría lineal. Este procedimiento resultó crucial para la obtención precisa de las áreas de sedimentación y erosión, permitiendo así realizar comparaciones entre las variaciones en la posición de la línea costera a lo largo del tiempo.

**Figura N° 5:** Líneas costeras 2021 y 2022 unidas

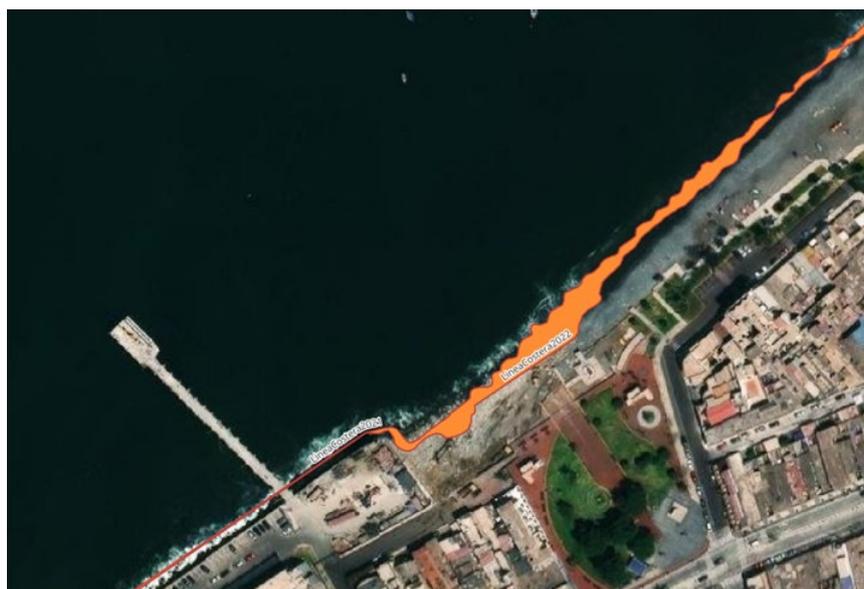
Una vez obtenidas las líneas costeras unidas, se procedió a capturar los polígonos comprendidos entre ellas utilizando la herramienta "Poligonizar" en QGIS. Esta herramienta permitió la creación de una nueva capa vectorial (shapefile), donde se recopilaron los polígonos formados entre las líneas costeras de cada año. En la Figura 6, se presentan los polígonos generados (en color naranja) junto con las líneas costeras unidas (en color rojo), lo que permite visualizar las áreas de sedimentación y erosión a lo largo del tiempo.

**Figura N° 6:** Polígonos creados entre las líneas costeras 2021 – 2022

El siguiente paso consistió en calcular el área de cada polígono, utilizando la calculadora de geometrías en la tabla de atributos. Este cálculo permitió identificar, tanto cualitativa como cuantitativamente, las zonas afectadas por erosión y sedimentación. En Tabla 6 se presenta la información detallada sobre las áreas de erosión y sedimentación correspondientes a cada período de análisis. Los resultados muestran la variabilidad en las áreas obtenidas cada año, lo cual refleja los cambios en la posición de la línea costera como consecuencia de los procesos de erosión y sedimentación.

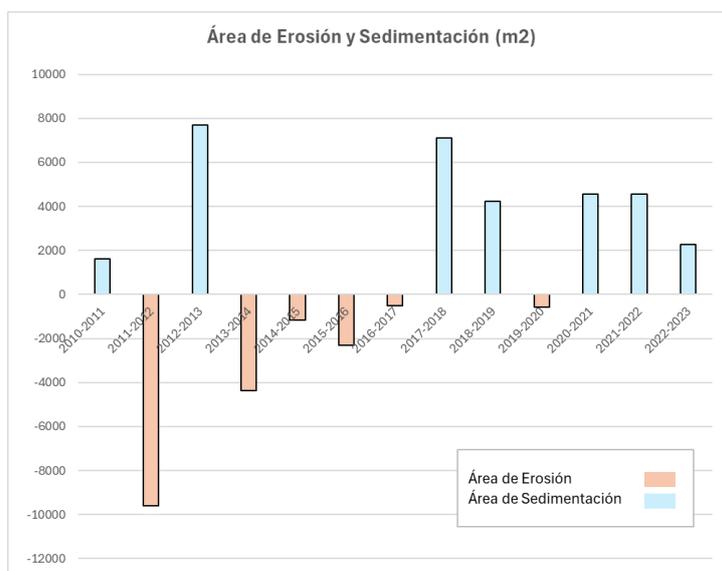
**Figura N° 7:** Áreas de erosión y sedimentación

El análisis de los datos reveló un área total de 13,450.96 m<sup>2</sup> a lo largo del período estudiado. Este resultado muestra cómo la dinámica costera de la región ha variado con el tiempo, con áreas de sedimentación predominantes en varios años, mientras que otras mostraron una clara tendencia hacia la erosión. Los resultados obtenidos proporcionan una visión precisa de los cambios en la línea costera y permiten una mejor comprensión de los procesos que afectan la región a lo largo del tiempo.

El análisis de las áreas de sedimentación y erosión durante el periodo de estudio reveló un área total de 13,450.96 m<sup>2</sup> de sedimentación, lo que sugiere una tendencia general hacia el depósito de sedimentos, a pesar de los retrocesos observados en zonas específicas. Este equilibrio entre sedimentación y erosión refleja la dinámica activa de la línea costera y destaca la necesidad de comprender las condiciones locales para implementar medidas de conservación y manejo costero. Los resultados muestran que las variaciones en la línea costera son el resultado de una interacción compleja entre factores naturales, como fenómenos meteorológicos y oceanográficos, y las intervenciones humanas, especialmente la infraestructura portuaria. Esto subraya la importancia de un análisis más detallado de las intervenciones humanas y de aplicar estrategias de gestión que mitiguen los efectos de la erosión en las zonas más vulnerables.
